中小河川河道閉塞時の氾濫被害に関する研究
-河川地形の影響-

京都大学 工学研究科 水理環境ダイナミクス分野
助教 岡本隆明

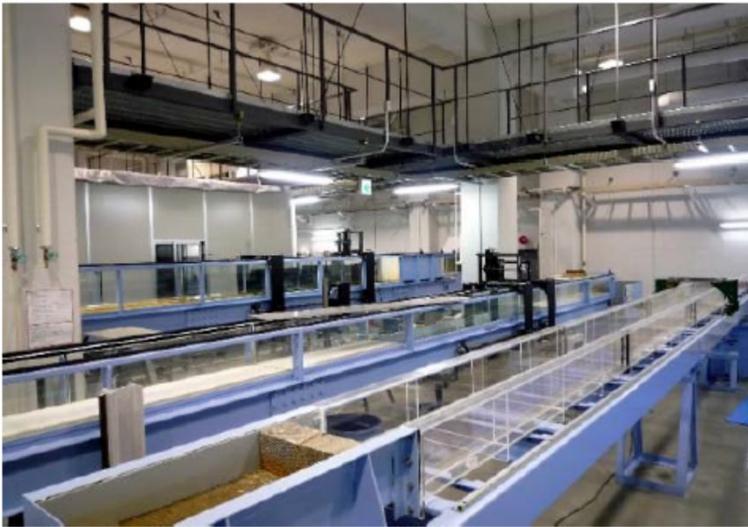
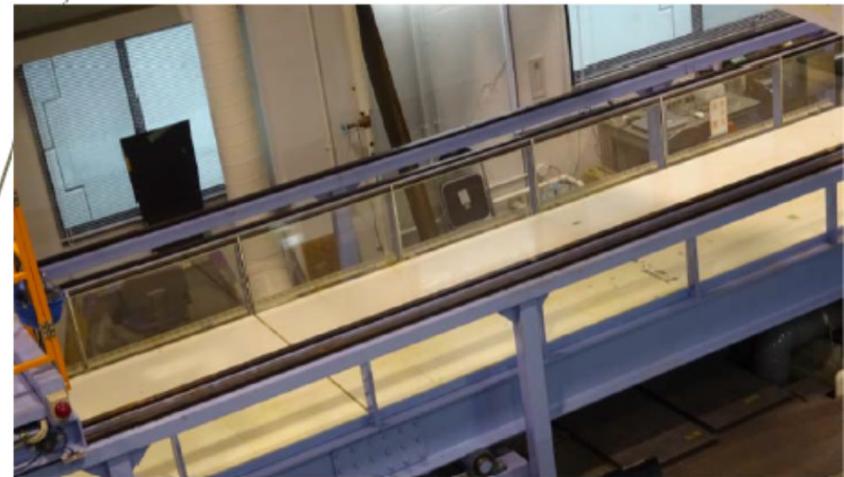
実験水路

全長10m・全幅40cm

- ・特注ジャッキにより
最大1/10の急こう配を実現
- ・3方向強化ガラス構造
- ・滑面開水路乱流や
高速射流現象の解明に使用

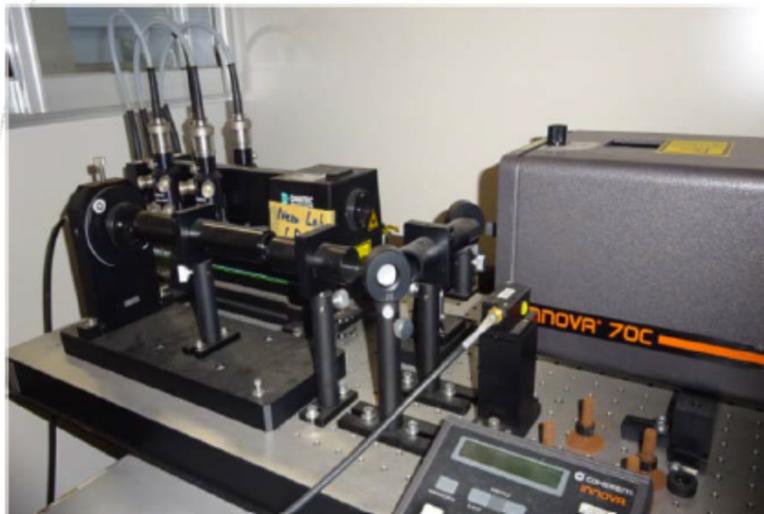
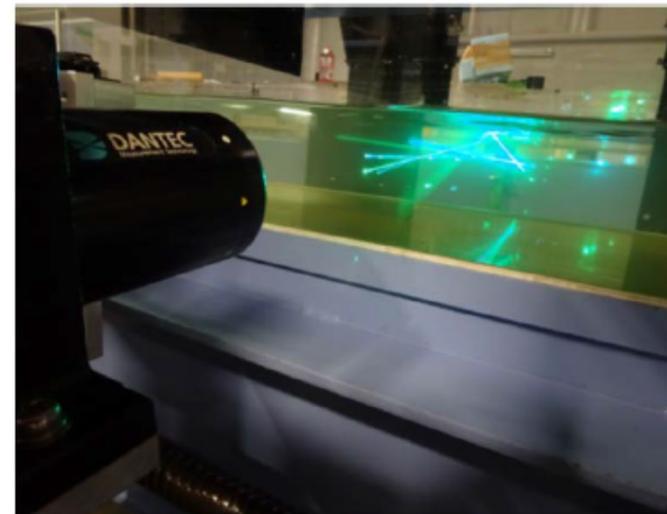
LDA計測

メインシステム：Dantec製2成分後方散乱型LDA×5
光源：水冷Arレーザー×3、空冷Arレーザー×3

開水路流れにおける壁面・界面近傍の高精度計測と乱流構造の解明に大きく貢献。

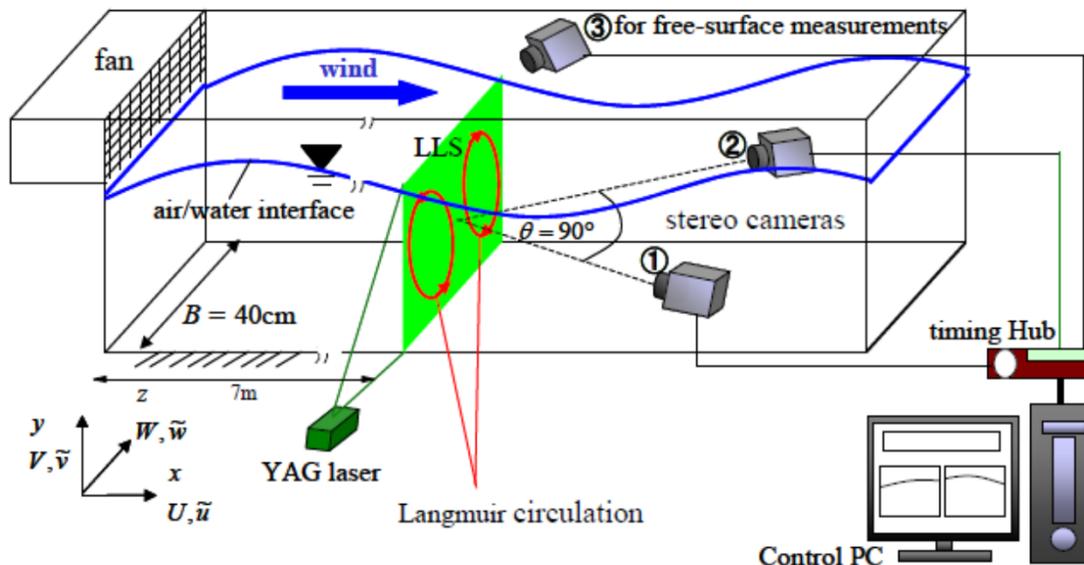
PIV画像計測計測

高速流の可視化計測が可能なダブルパルスYAGタイプの
PIVシステムを2機保有
タイミングハブによるステレオ計測可能

カメラ：IDT製MotionPro

光源：New Wave Research製 および Quantel製

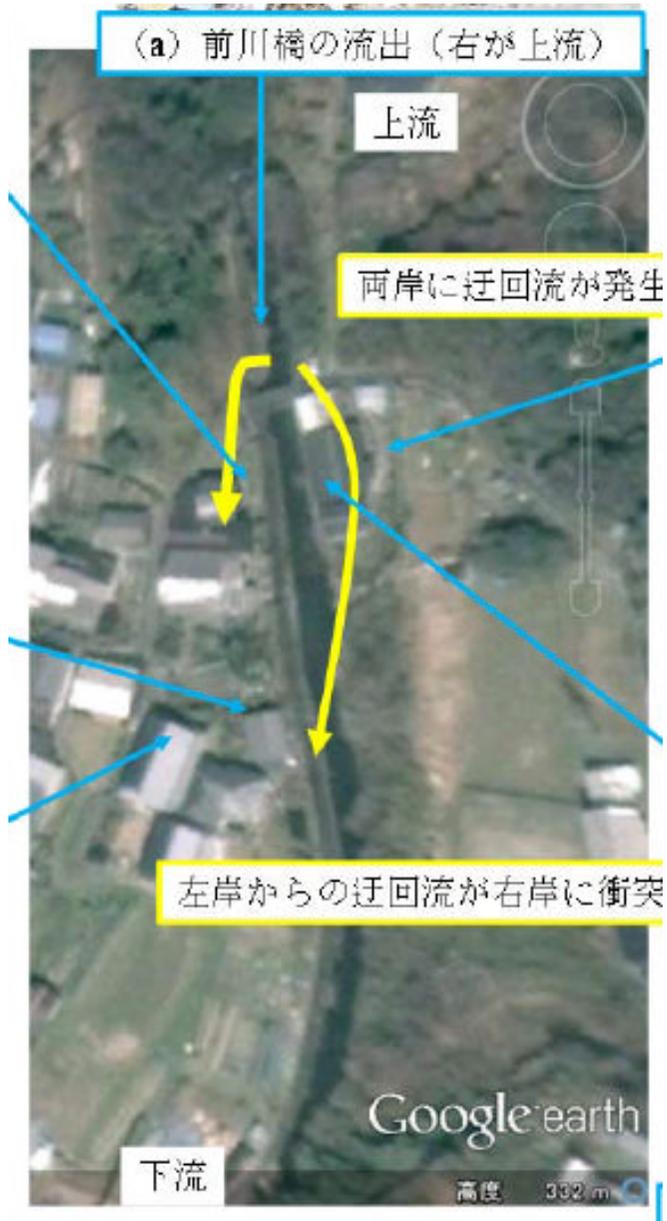
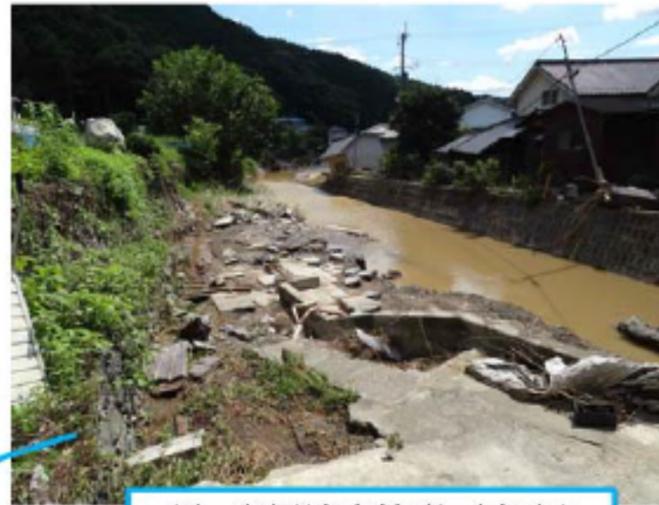
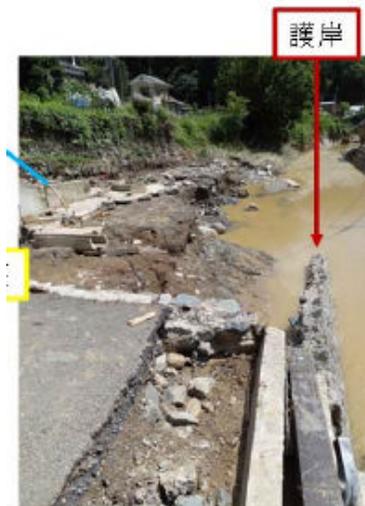
宇治市志津川地区

家屋の流出は迂回流によるもの: **非常に短時間で流出**

迂回流は右岸より左岸の方が強かった

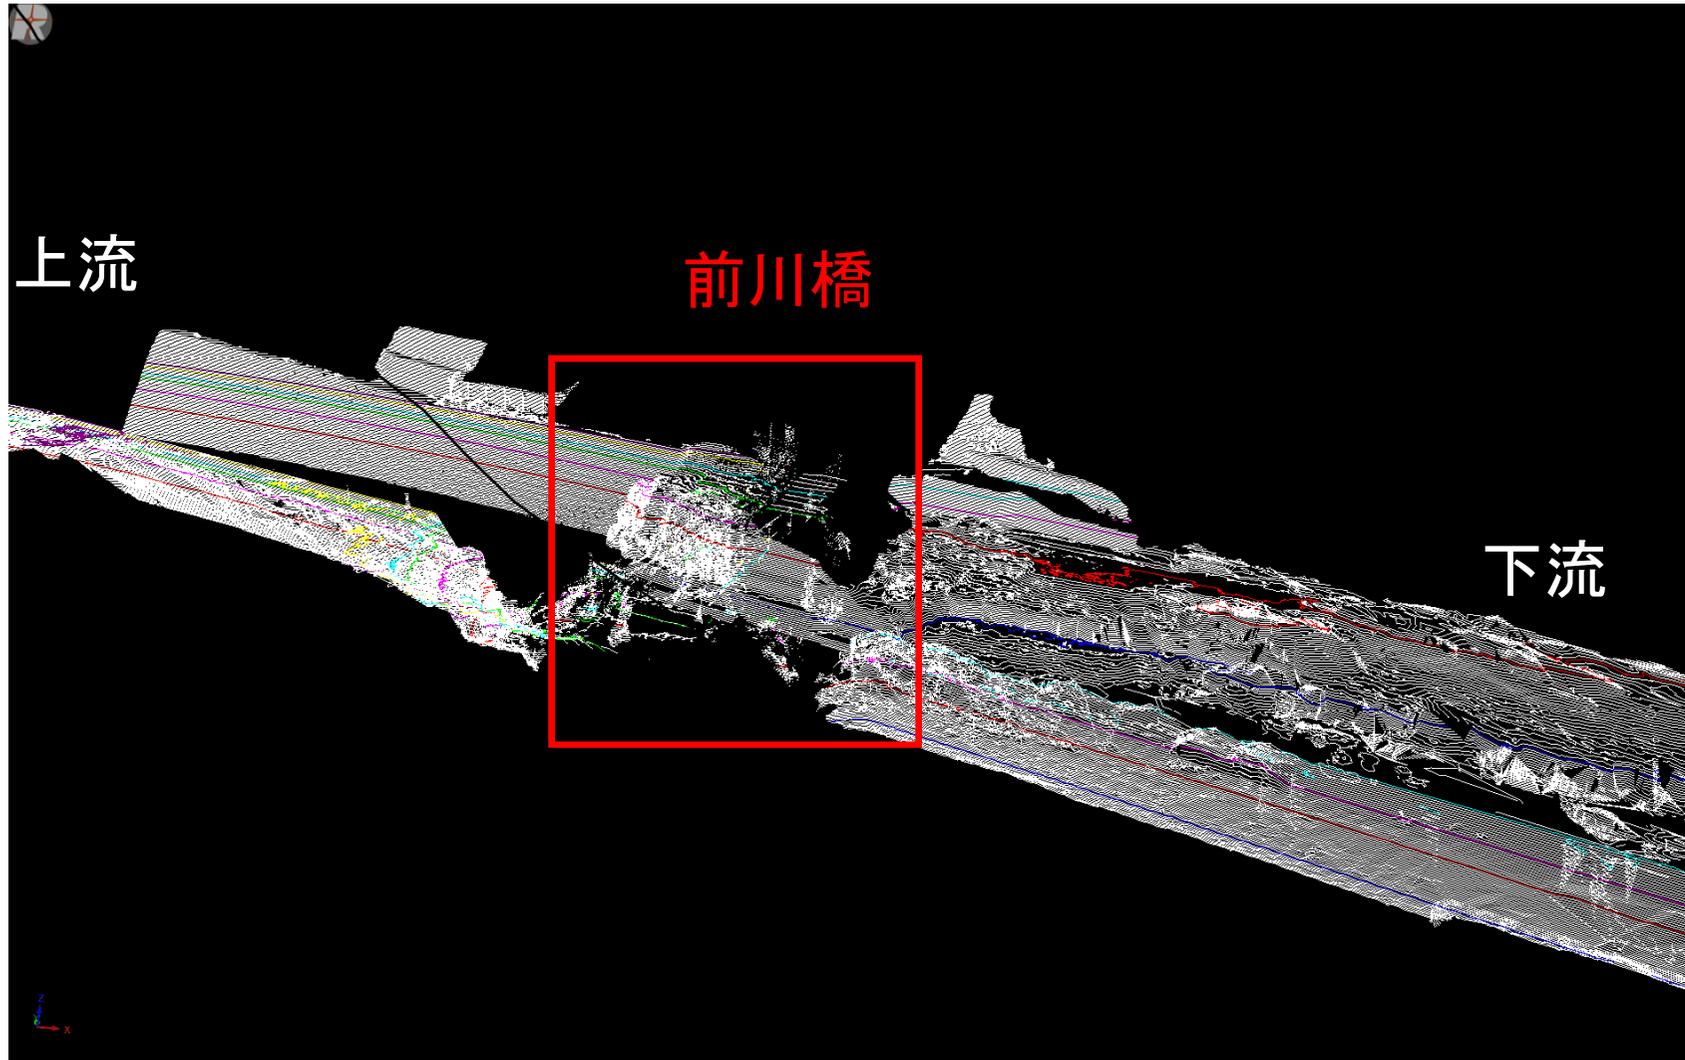
河川地形の計測(志津川地区)

橋の上流側では両岸に高低差はない, 橋の下流側で高低差

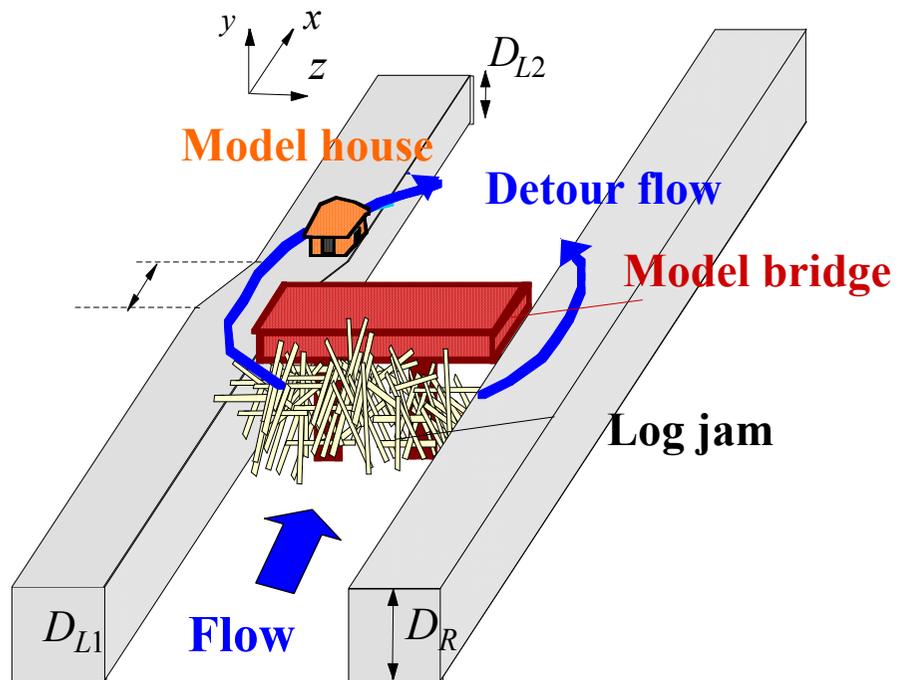
流木閉塞実験

水路上流側から流木模型(L=6, 9, 12cm)を投入し, 橋梁捕捉効果について調べる

- ・流木捕捉の確率
- ・流木閉塞時の堰上げ水深効果
- ・流木長の影響

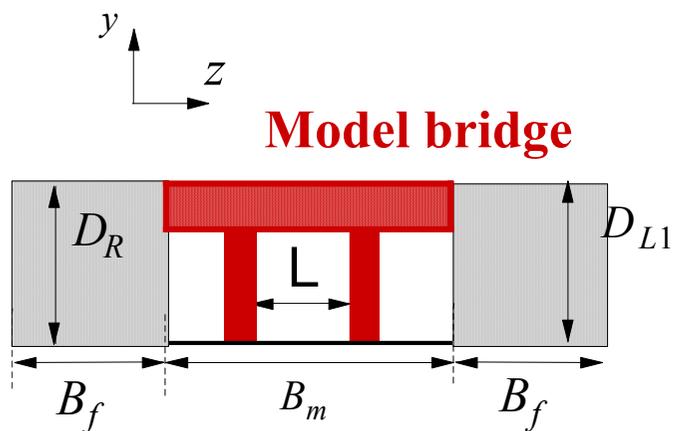
流木除去後, 遮蔽率 A_b/A が既知のポーラス板を設置して水深を計測する

流木閉塞によって河道閉塞率 A_b/A がどこまで高くなるかを検証する

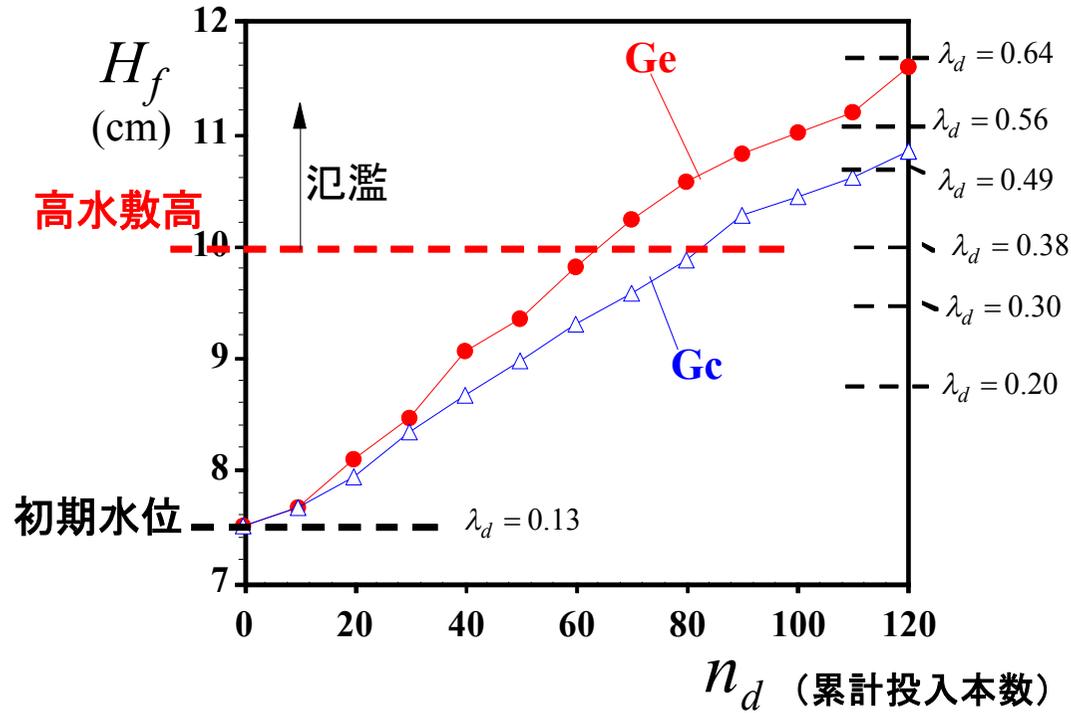
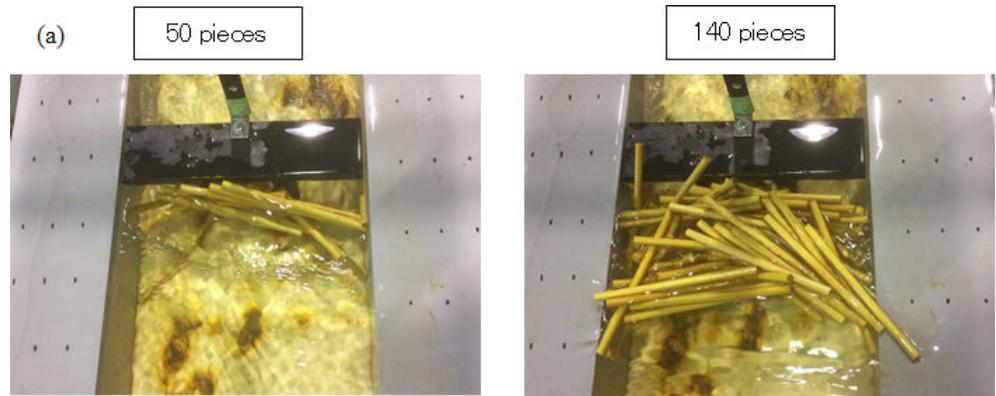
流木閉塞実験(堰上げ水深効果)

堰上げ水深を比較した結果,
 流木閉塞による河道閉塞率
 $A_b/A=0.56-0.64$

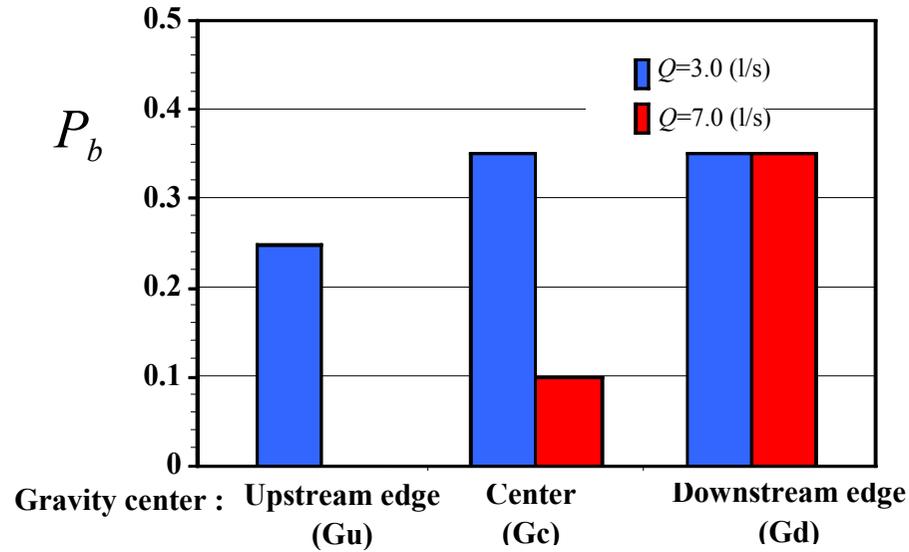
流木閉塞実験(重心位置の影響)

重心が偏心しているとヨーイングモーメントが作用し、重心が上流側を向くので捕捉率は減少する

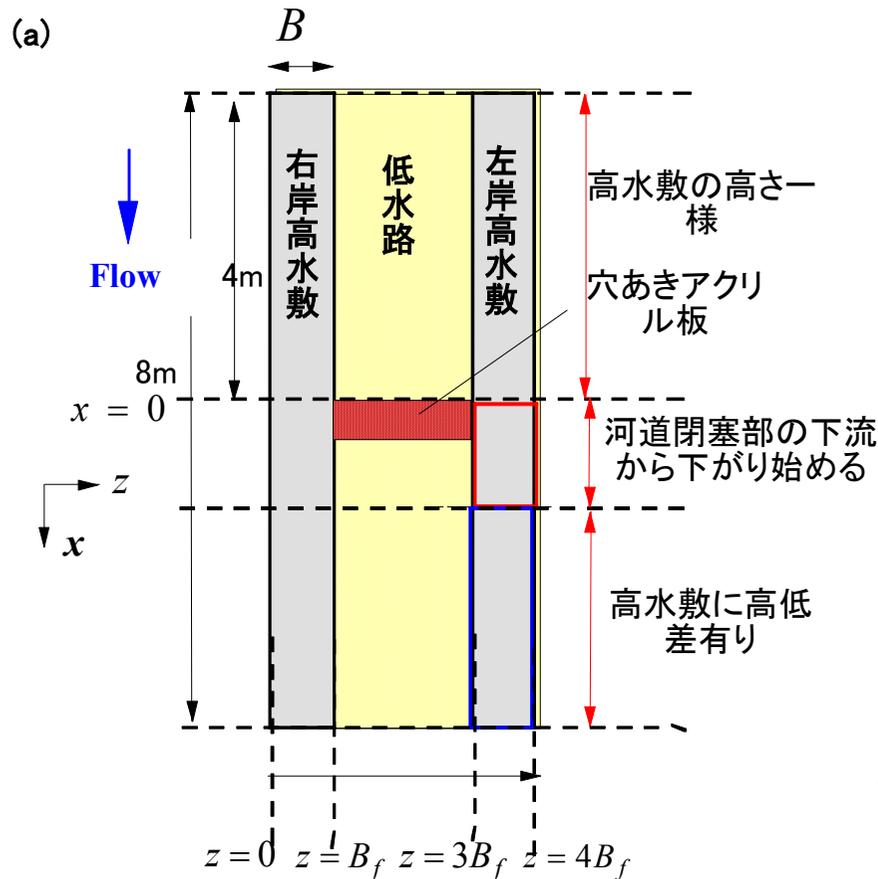
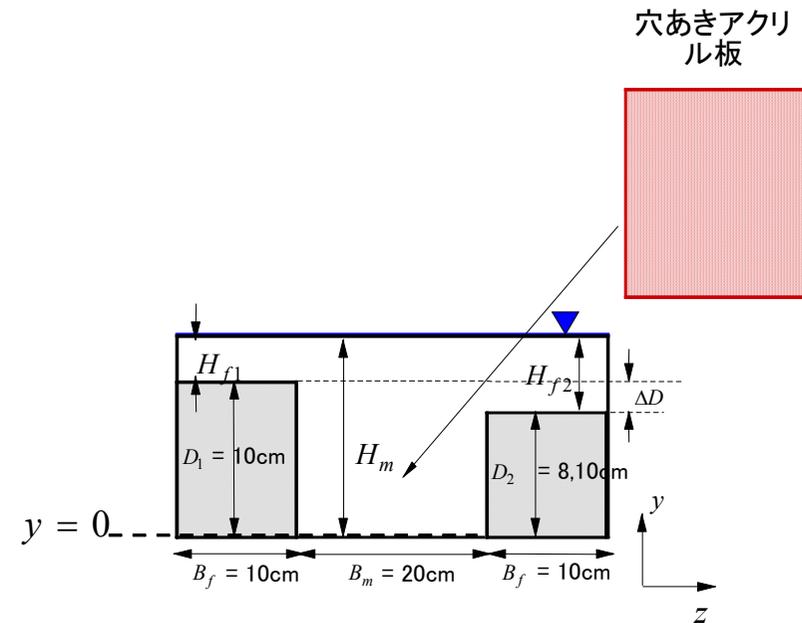
中小河川河道閉塞時の氾濫流の計測(水路実験)

水路実験を行って、**氾濫原地形が氾濫流の挙動に与える影響**について考察する

- ・水路両側には氾濫原模型を設置
- ・低水路中央には橋模型を設置
- ・志津川地区を想定して**右岸と左岸の高さを変化させる**

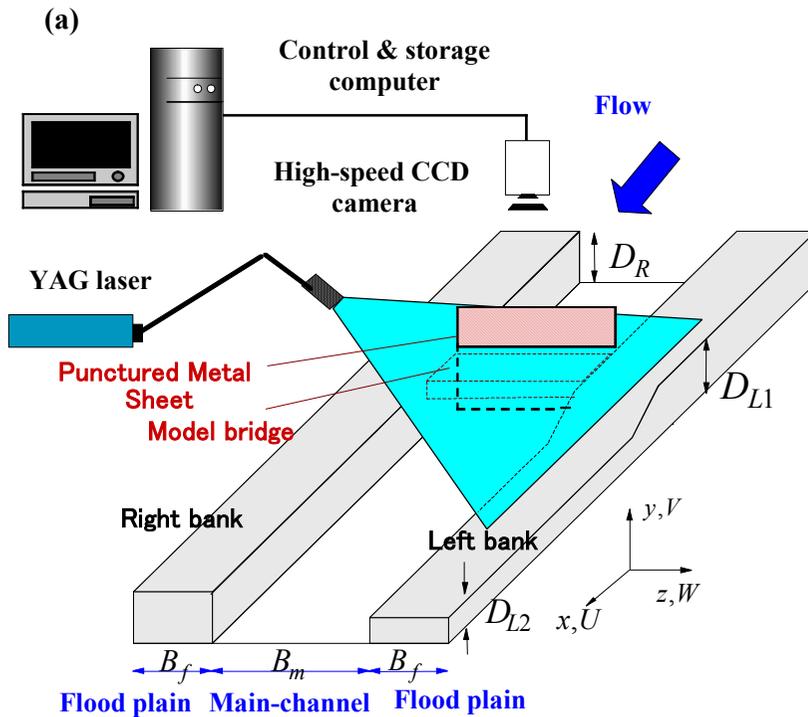
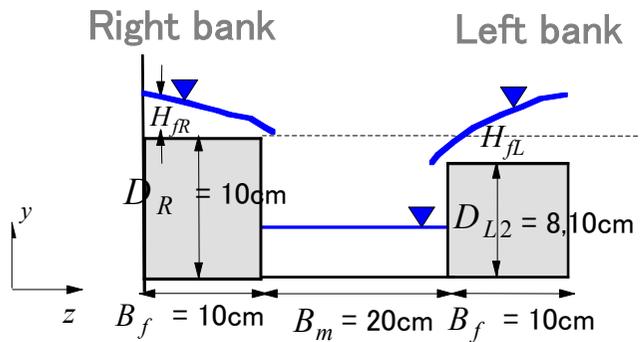
中小河川河道閉塞時の氾濫流の計測 (PIV法)

流木閉塞実験をもとに遮蔽率を決定し、ポラス板を設置して河道閉塞を再現する

河道閉塞時の流速計測にはPIV画像計測法を用いる

レーザーシートを照射して高速カメラで撮影し、流速計測する

- ・水平面PIV
- ・鉛直面PIV

レーザー光を使うので流れ場を乱さずに流速計測できる

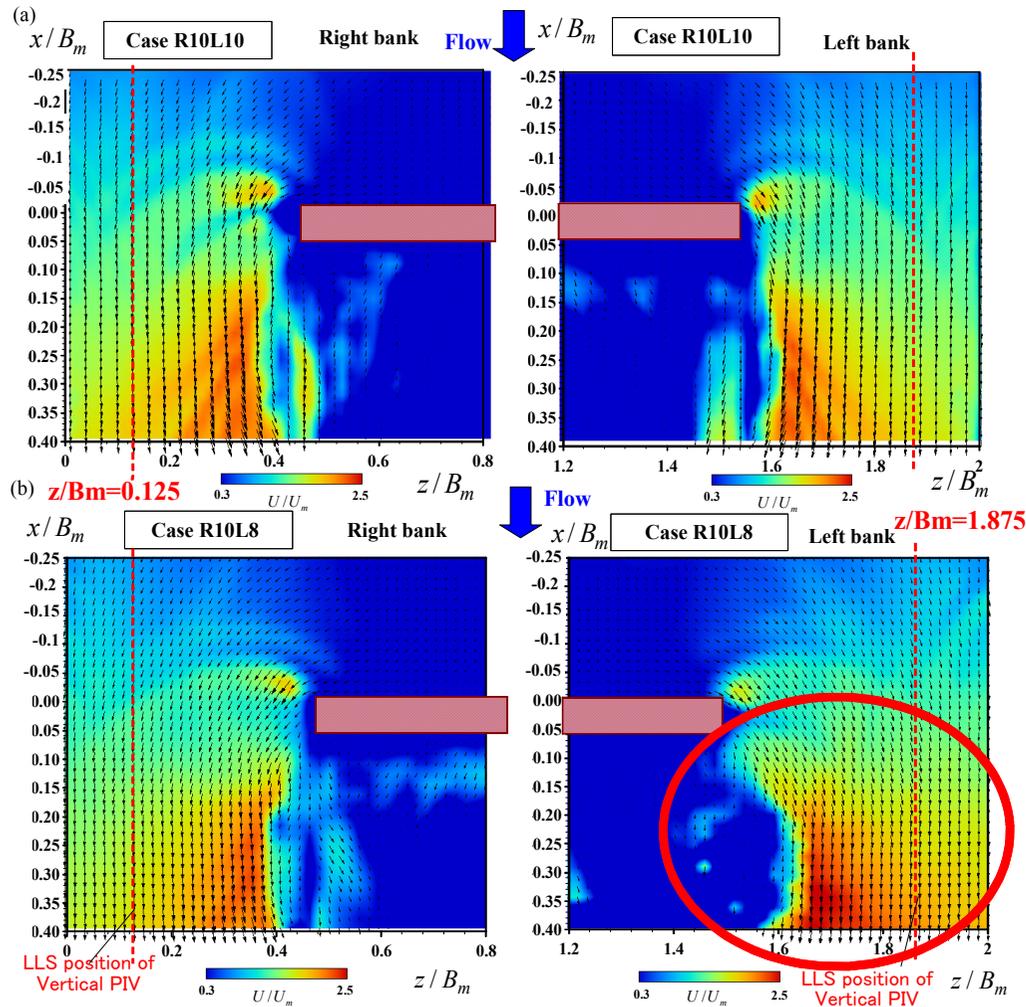
中小河川河道閉塞時の氾濫 流速水平面コンター

右岸と左岸で高低差があるケースでは氾濫流が左岸側に集中

両岸で橋梁を迂回する氾濫流がみられた

氾濫流速は下流に進むにつれて増加している

- 1) 中小河川の氾濫流は氾濫原地形形状の影響を大きく受けることがわかった。すなわち、左岸と右岸に高低差がある場合は低い方の氾濫原に迂回流が集中するため、迂回流の流速が非常に大きくなる。左岸側では閉塞部の下流側 $x/B_m=0.5-0.75$ の領域で流速が急激に増大し、越流前の低水路流速の約2.2倍もの流速($U/U_m=2.2$)の高速迂回流が発生している
- 2) CaseR10L10では両岸で迂回流が発生し、河道閉塞部の下流側($x/B_m=0.0-1.5$)で家屋にかかる抗力 F が木造家屋の破壊基準値 F_{wd} を超えているため、家屋流出の危険があることがわかった。CaseR10L8では左岸側に氾濫流が集中して家屋にかかる抗力が大きくなり、 $x/B_m=1.0-3.0$ で家屋流出の危険があることがわかった。
- 3) 氾濫原家屋模型にかかる抗力の時系列データから、左岸と右岸に高低差のあるケースでは左岸側では右岸側に比べて迂回流による家屋流出被害が非常に短時間で発生することがわかった。

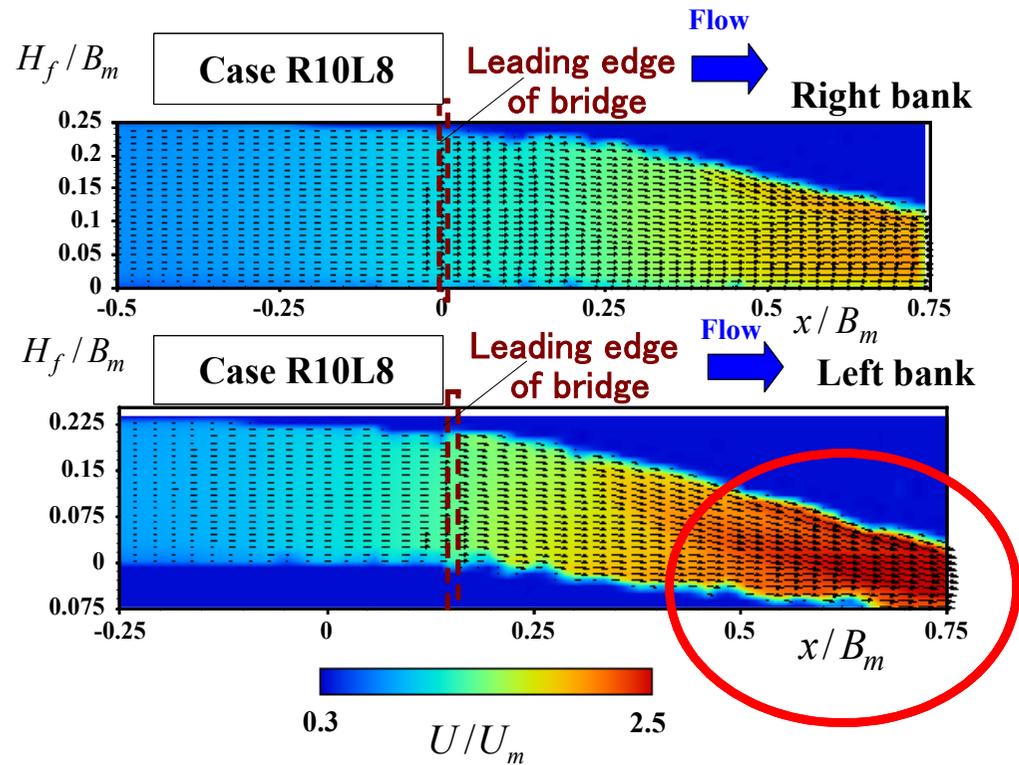
中小河川河道閉塞時の氾濫 流速鉛直面コンター

右岸と左岸で高低差があるケースでは氾濫流が左岸側に集中

$x/B_m=0.5-0.75$ の領域で流速差が顕著にみられた

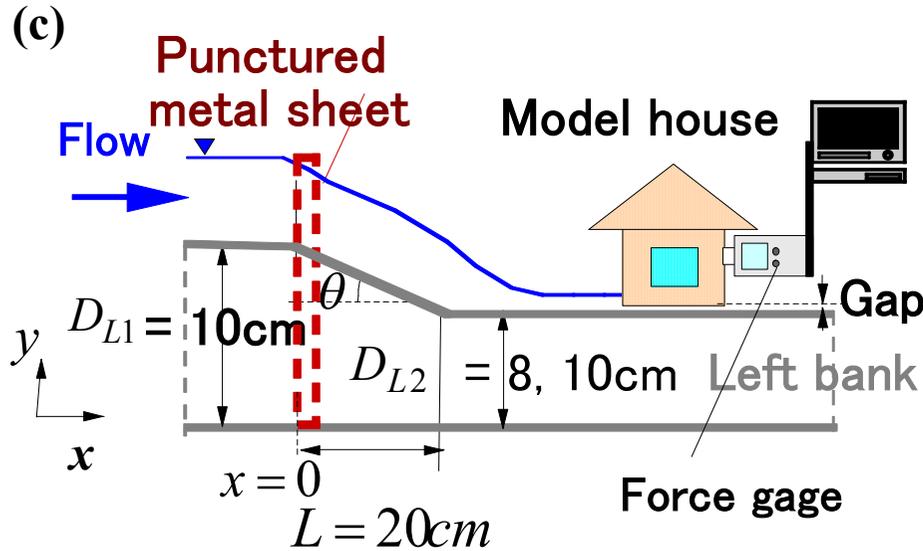
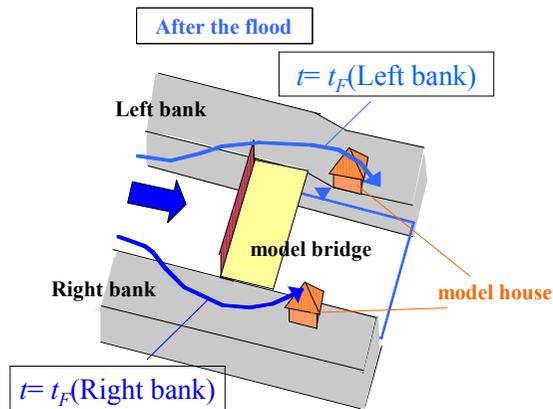
中小河川河道閉塞時の氾濫 家屋抗力計測

氾濫流被害について考察するため
氾濫原家屋にかかる抗力を計測する

抗力値はフォースゲージで家屋を1-
2mm浮かした状態で計測する

家屋は6cm × 6cm × 6cm (1/80スケール)

木造家屋の破壊基準値1.06tf/mと比較
して家屋流出被害について調べる

$$F = \frac{1}{2} \rho C_D U_s(x)^2 A_x$$

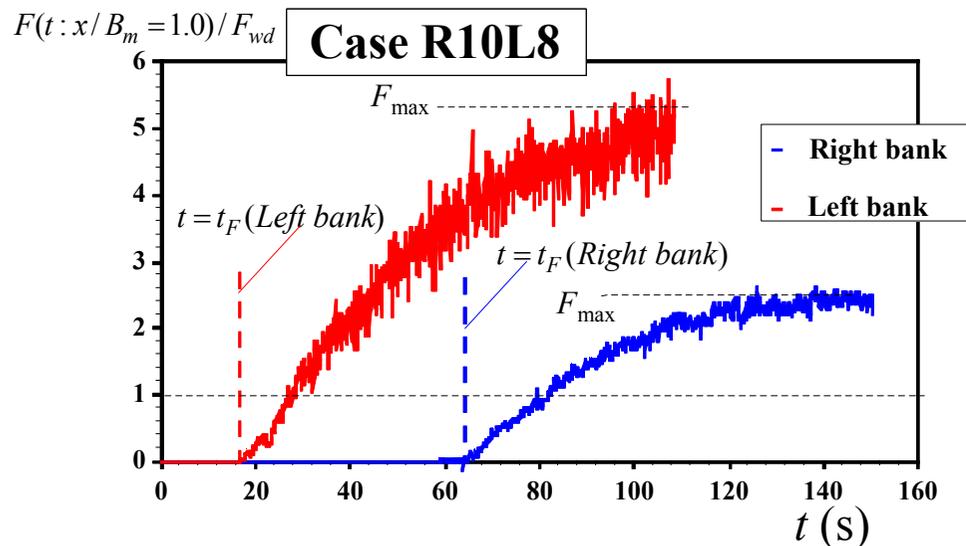
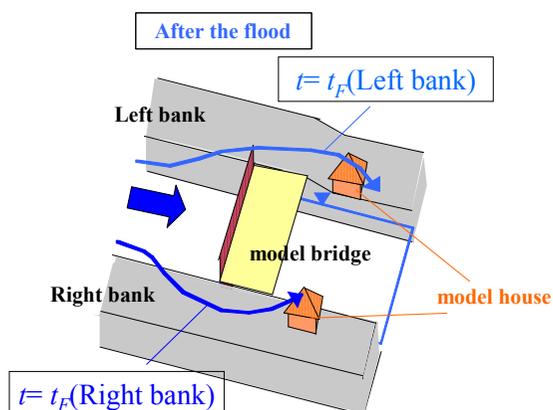
中小河川河道閉塞時の氾濫 抗力時系列データ

右岸と左岸で高低差があるケースでは左岸側の家屋抗力が大きくなっている

また木造家屋の破壊基準値に $t=20s$ で達し、非常に短時間で家屋が流出

家屋抗力値は木造家屋の破壊基準値 F_{wd} で無次元化

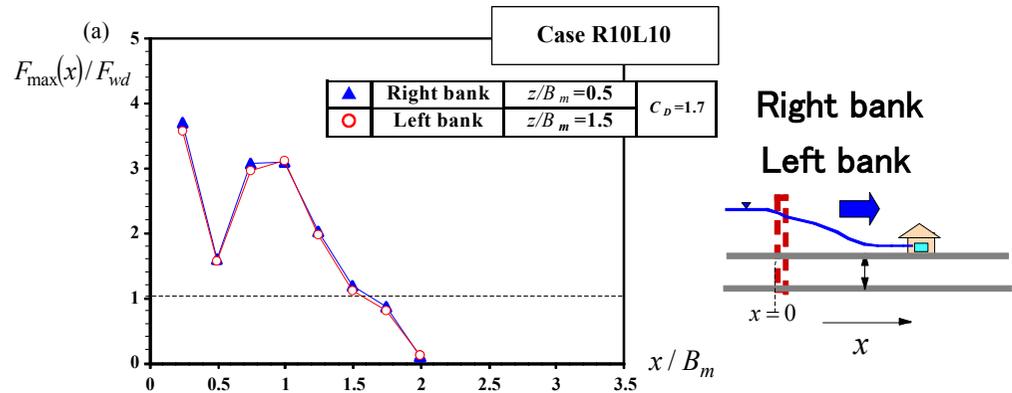
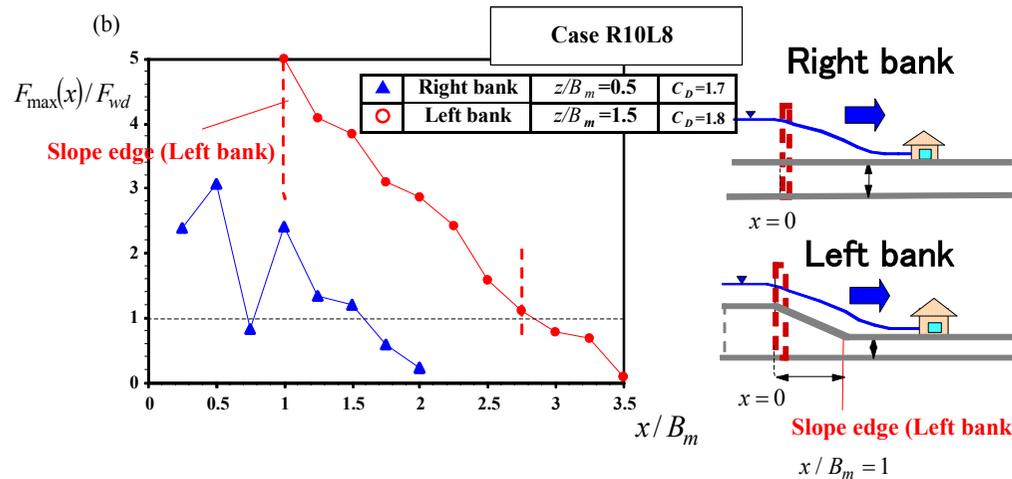
中小河川河道閉塞時の氾濫 抗力計測結果

右岸と左岸で高低差があるケースでは左岸側の家屋抗力が大きくなっている

最大値は木造家屋の破壊基準値の5倍に達している

家屋抗力値は木造家屋の破壊基準値 F_{wd} で無次元化

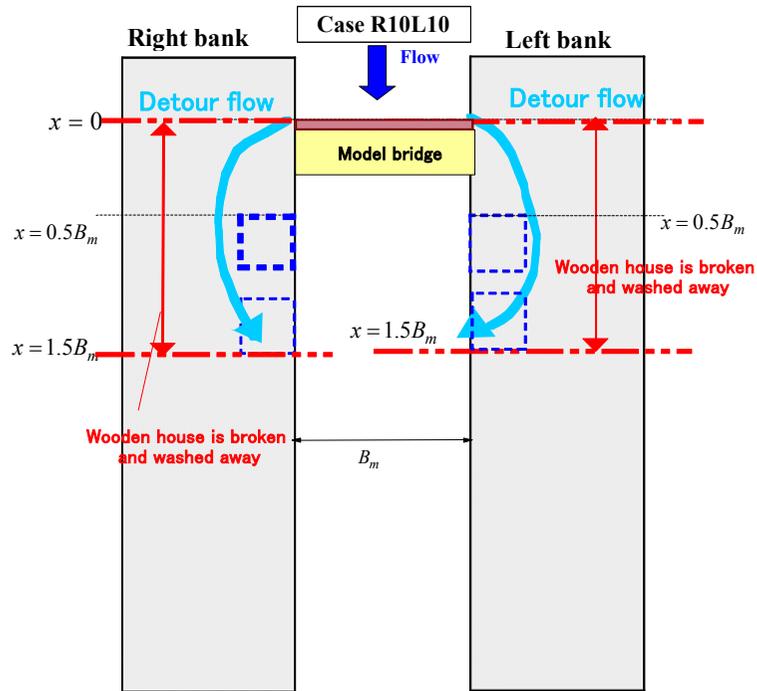
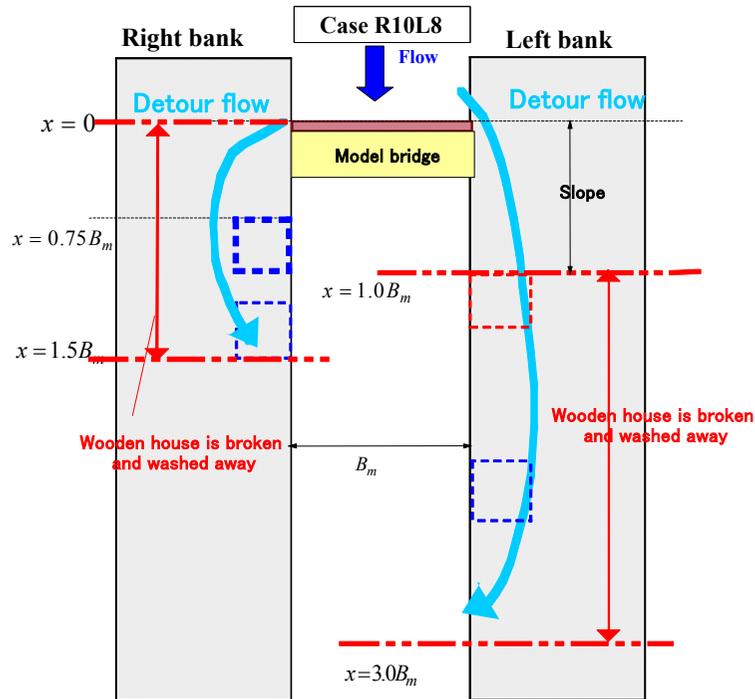
中小河川河道閉塞時の氾濫 氾濫被害域

右岸と左岸で高低差があるケースでは左岸側の家屋流出被害領域が $x/B_m=1.0-3.0$
 右岸側家屋流出被害領域が $x/B_m=0-1.5$

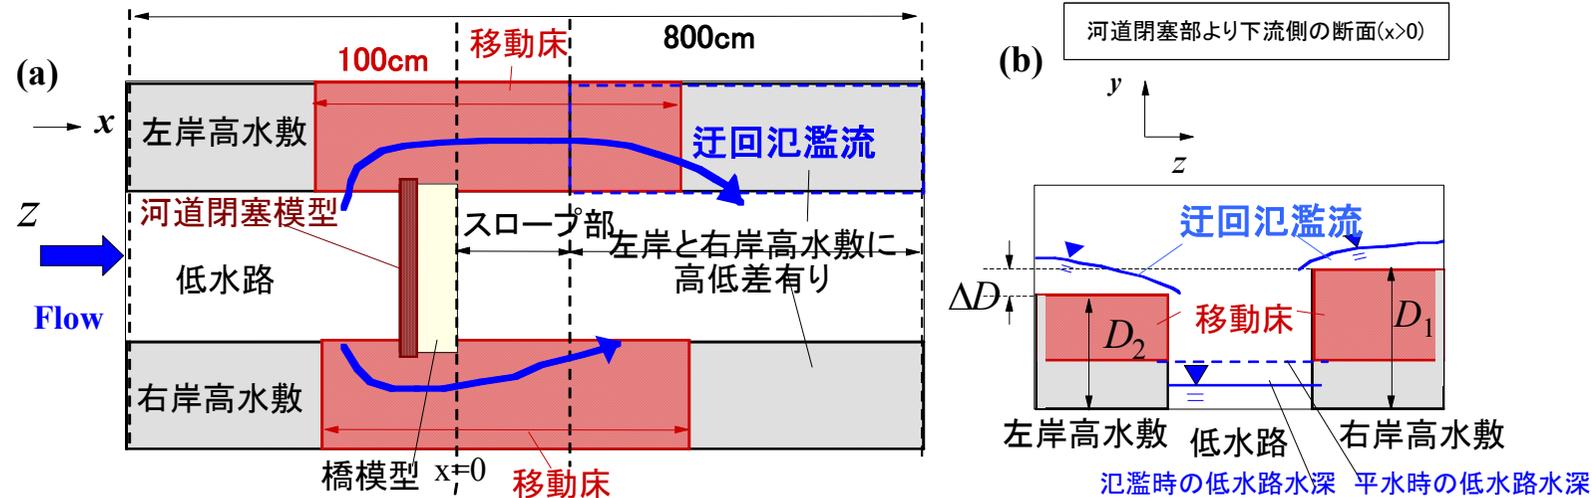
橋梁迂回流による河岸侵食実験

河岸の一部を移動床にして河岸侵食実験を行った
レーザー距離計(Bosch社)で河岸形状の時系列データを計測できる
